Kurzbericht

zur Überprüfung der Aktualität von faunistischen Erhebungen für das Vorhaben „Gemeinschaftsunterkunft Grüner Weg“ in Kronberg auf Vorkommen von geschützten Tierarten, Juni / Juli 2022 *

Der Titel des Bebauungsplans wurde im Rahmen des Verfahrens geändert:
Bebauungsplan Nr. 156 "Wohnanlage Grüner Weg"

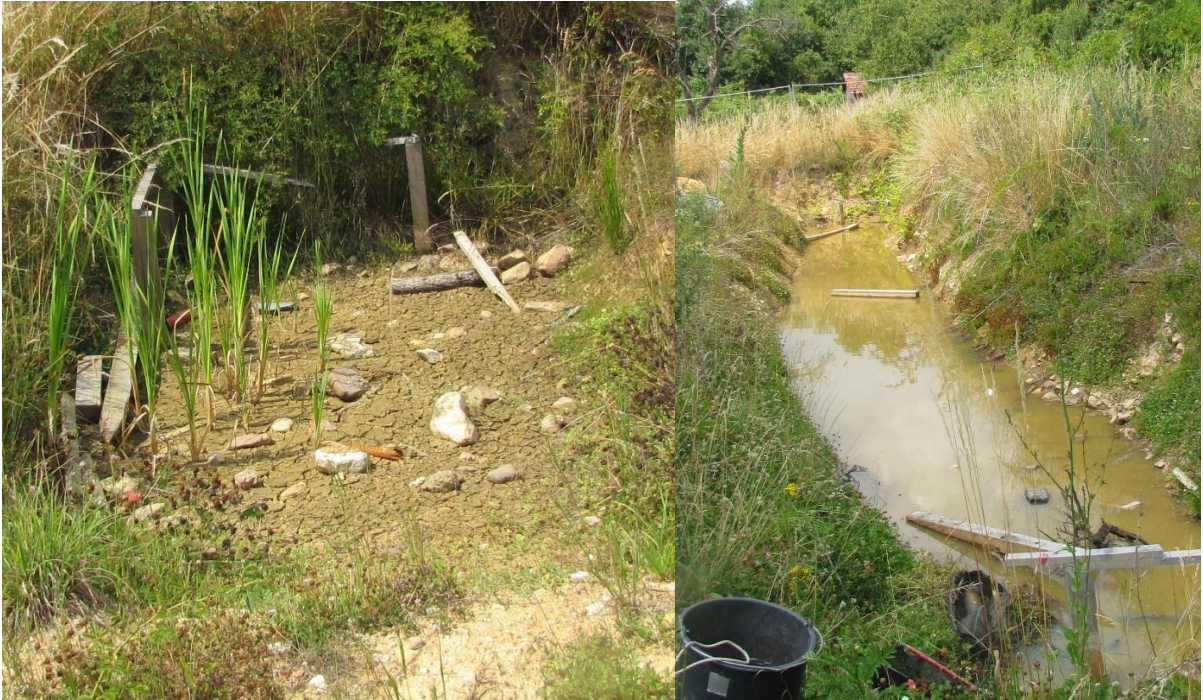
Bild 2: ausgetrocknete Baugrube (29.06.2022)

Bild 3: Baugrube mit Wasser (29.06.2022)

Die kleinere Baugrube, die am 11. Juni noch etwas Wasser aufwies, war am 29. Juni ausgetrocknet. Die größere Baugrube wies noch einen geringen Wasserstand mit einer Tiefe von 20 bis 40 cm auf. Wasserpflanzen haben sich bisher nicht entwickelt. Mittels Kescher wurden Wasserkäfer und etliche Libellenlarven festgestellt, Amphibien (Froschlurch-Quappen oder Molche) konnten nicht nachgewiesen werden.

Bei den Libellenlarven handelt es sich mit sehr hoher Wahrscheinlichkeit um einjährige Arten, die temporäre Gewässer besiedeln. Alle zu erwartenden Arten sind besonders geschützt, der Lebensraum (zu dem auch Gartenteiche und andere Kleingewässer gehören) und seine begleitenden Arten sind gegen Eingriffe nicht besonders empfindlich. Aufgrund der Fortführung der Baumaßnahmen im September / Oktober ist nicht mit einem relevanten artenschutzrechtlichen Konflikt zu rechnen, da das Gewässer bis dahin vermutlich ausgetrocknet ist bzw. sich die Libellen umgewandelt haben und ausgeflogen sind.

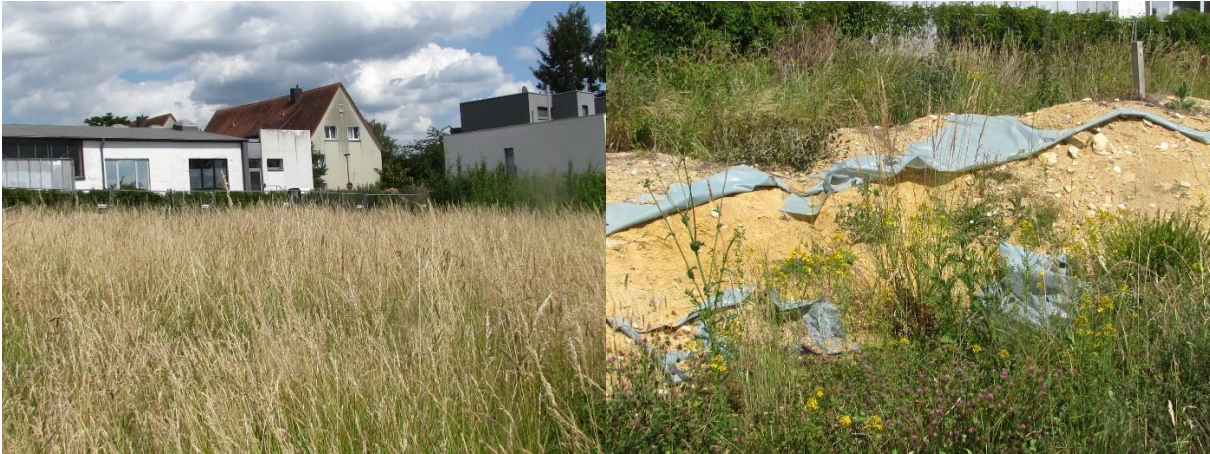
Die Ruderalfluren und die mit Plane abgedeckten Hügel mit Aushub stellen einen potentiellen Lebensraum für die streng geschützte Zauneidechse dar.

Während der Begehungen im Juni 2022 wurden keine Beobachtungen von Reptilien gemacht. Aufgrund des Vorkommens der Zauneidechse in der Umgebung ist eine Ausbreitung in die Baufläche allerdings möglich. Bei dem offenen Boden kann es sich um zur Fortpflanzung geeigneten Lebensraum handeln.

Bild 4: Baufläche (11.06.2022)

Bild 5: Aushub mit Ruderalflur (11.06.2022)

Für eine Fortführung der Maßnahme und ein Abräumen der Erdhügel ist die Zeit zwischen August und September günstig, wenn mögliche Jungtiere alt genug sind, um abzuwandern, und noch kein Bezug der Winterquartiere stattfindet.

Um eine potenzielle Tötung von Tieren zu vermeiden, sollte folgendermaßen vorgegangen werden:

Erstens eine Mahd (mit Handgerät, nicht mit Maschine) der Ruderalflur und der umgebenden Wiese mit weitgehender Entfernung des Mähguts, um den Echsen mögliche Deckung zu nehmen und eine Abwanderung in die Umgebung zu begünstigen.

Zweitens sollten die Planen vorsichtig und von Hand entfernt werden, möglicherweise gefundene Tiere sollten eingefangen und umgesetzt werden.

Als Ausgleich für den entfallenden Lebensraum sollte einer der Aushubhügel auf den nicht zur Bebauung vorgesehenen Teil des Grundstücks oder eine andere Ausgleichsfläche versetzt werden und dort verbleiben. Der Ort der Ablagerung sollte zuvor gemäht worden sein.

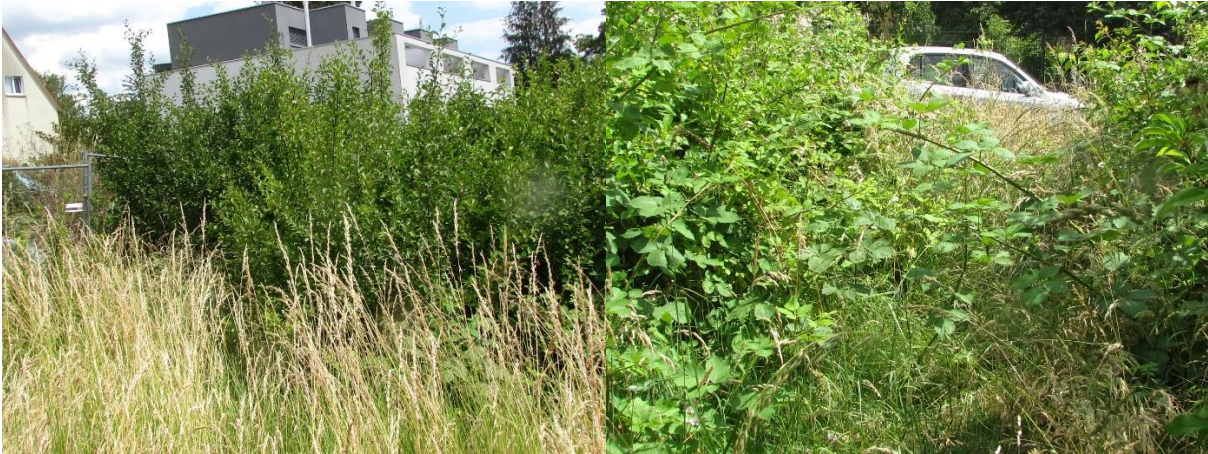
Das südwestlich anschließende Gebüsch wurde augenscheinlich in den vergangenen Jahren einmal gemulcht und hat sich seitdem wieder zu einem dichten, ca. 2 bis 3 m hohen Gebüsch mit einer sehr guten Eignung für Gebüschbrüter entwickelt.

Bild 6: Gebüsch, Ostteil (11.06.2022)

Bild 7: Gebüsch, Struktur (11.06.2022)

Eine Entfernung des Gebüsches – soweit notwendig – darf nur zwischen Anfang Oktober und Ende Februar erfolgen. Wenn es zu einem früheren Zeitpunkt entfernt werden soll, muss es vorher auf Brutvögel kontrolliert werden. Falls Bruten festgestellt werden, muss mit Rodung bis zum Ende der Brut gewartet werden.
